MINISTERO DELL'INTERNO
 DIPARTIMENTO DELLA PUBBLICA SICUREZZA
 Compartimento Polizia Stradale per la Campania e la Basilicata
 Sezione Polizia Stradale di **BENEVENTO**
 Ufficio Infortunistica e Polizia Giudiziaria

OGGETTO: Criticità relative alla transitabilità della strada comunale "Vallone San Nicola" sita alla frazione Pastene, del Comune di Sant'Angelo a Cupolo (BN).-

Esito accertamenti

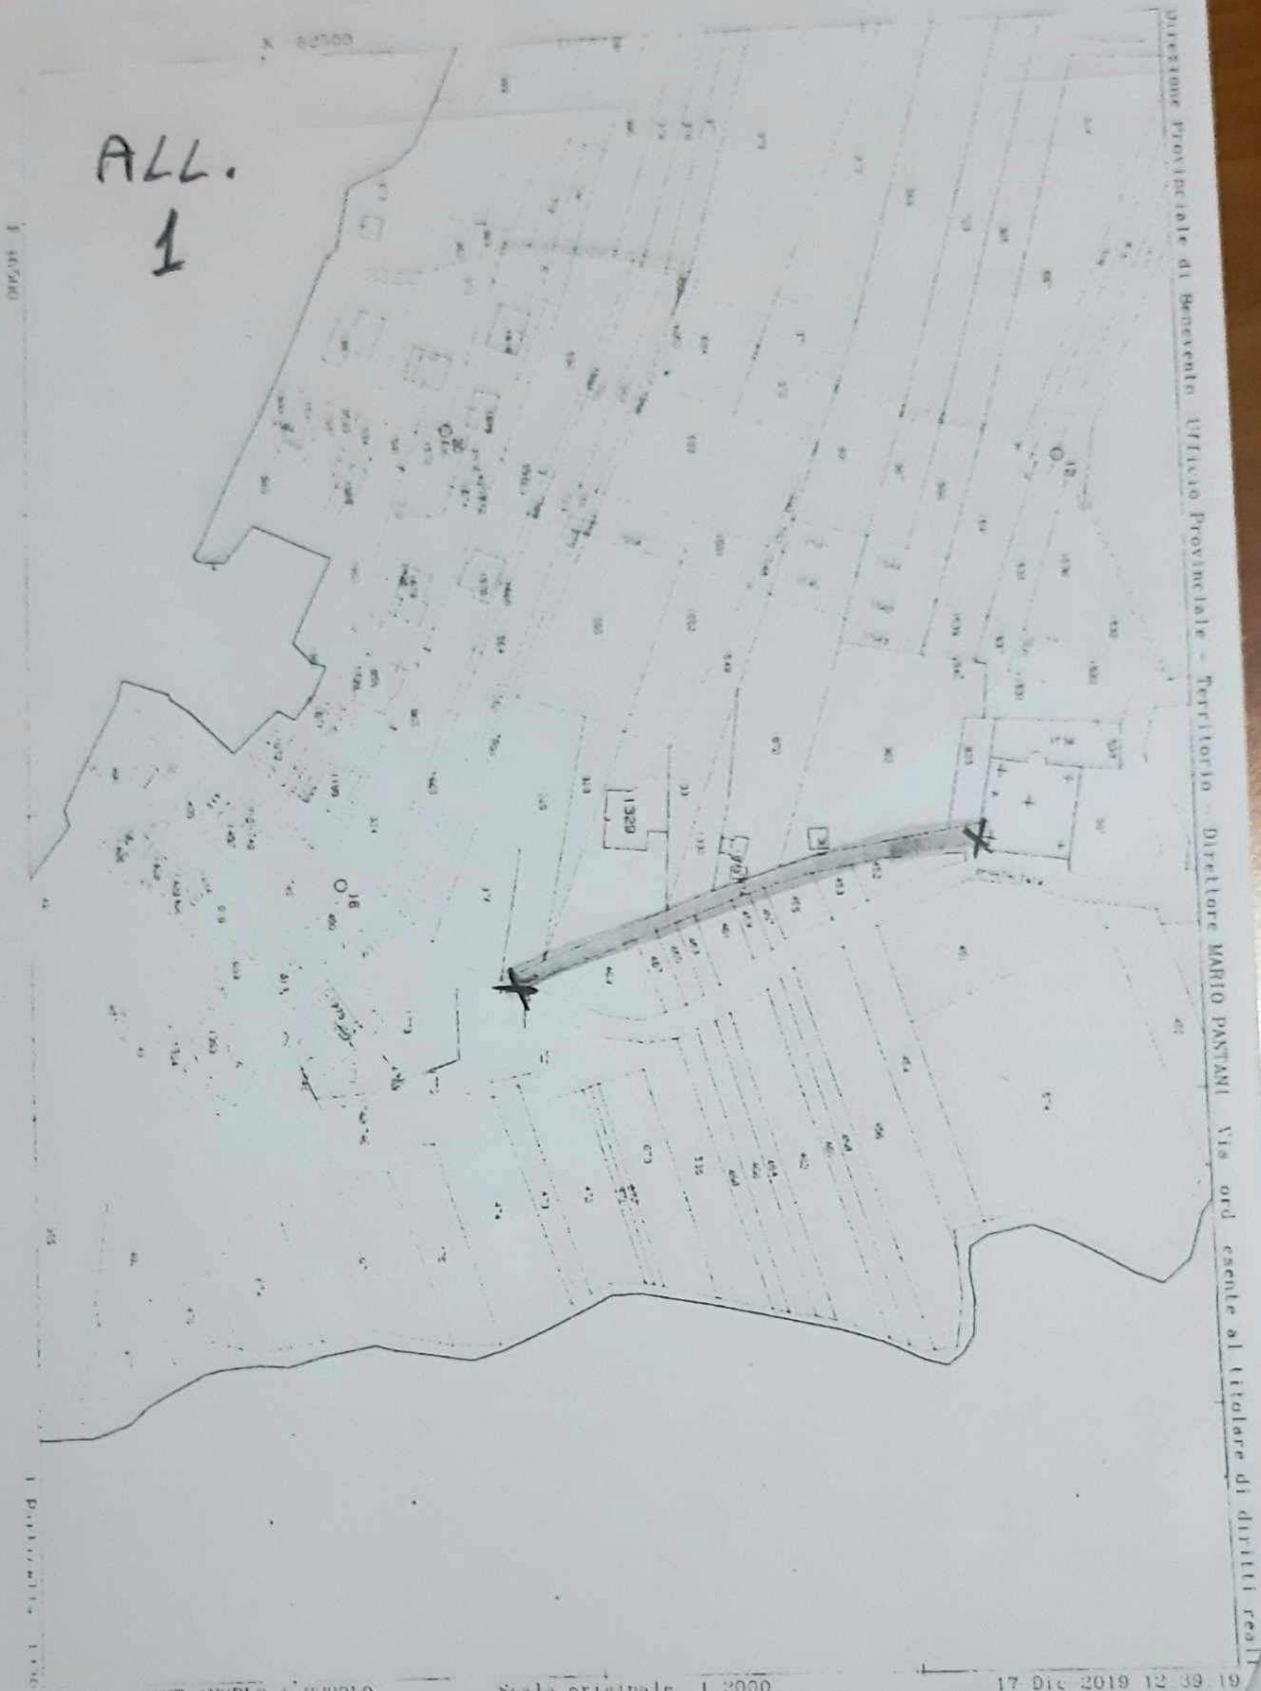
ALL.
1

Dai rilievi eseguiti si accertava che la via Vallone San Nicola, a differenza di quanto riportato sulle mappe catastali (**ALL.1**), si presenta come una strada senza uscita che si estende per una lunghezza di circa 130 metri dal suo punto di innesto sulla S.P. 18 - unico accesso - fino al muro di contenimento al terrapieno, che protegge il parcheggio cimiteriale della frazione Pastene.
